# **普宁池尾华美春天装修作业“10·29” 一般物体打击事故报告**

**普宁市人民政府事故调查组**

**2025 年 2 月**

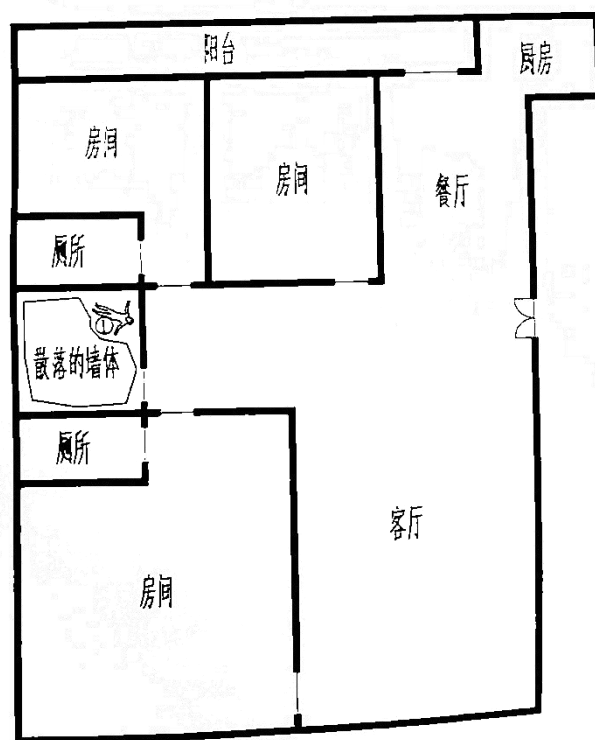
图 1 事故楼房平面图

现场华美春天小区 3B 栋 1704 号入门是客厅，客厅北侧是餐厅和厨房，西侧有个大房间和一个小房间，餐厅北侧是阳台，西侧是两个房间，客厅西侧小房间内地面散落拆下的墙体。东北角地面有一具尸体，尸体旁有一把铁锤和一把铁铲。

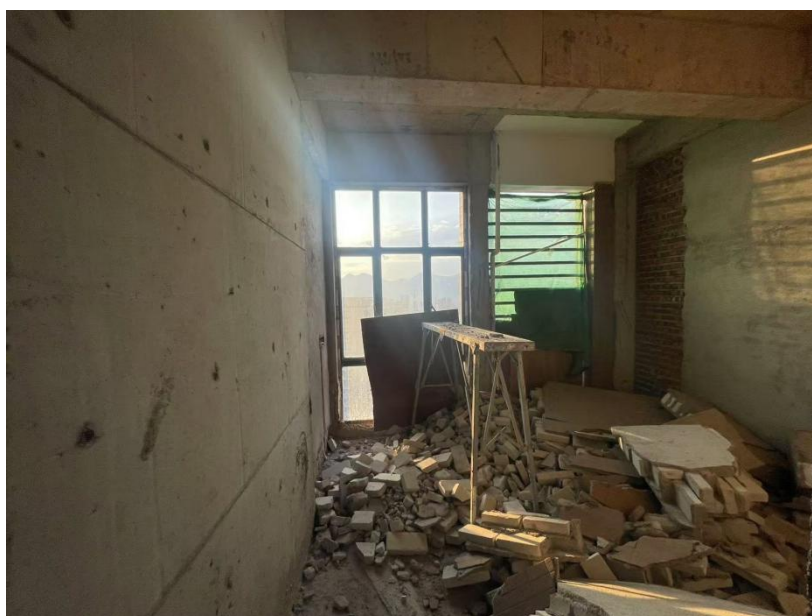
图 2 事故现场照片

辛勤，安全意识淡薄，作业前未进行岗位安全检查，在作业现场没有采取安全防护措施，自身未正确佩戴和使用个人防护用品<sup>9</sup>等劳动防护用品<sup>10</sup>的情况下，违规进行墙体拆除作业，因墙面倒塌将其压倒在地面致死。
